大阪府北部地震後にも異常なし

■耐震化に着手した背景

■追跡調査結果

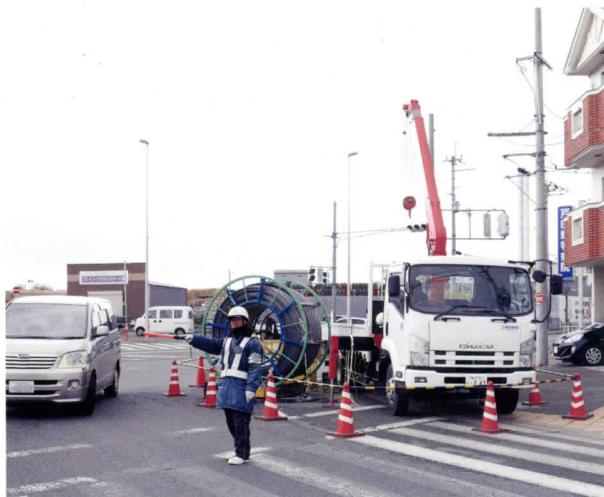
耐震化工事 施工時の状況（地上）

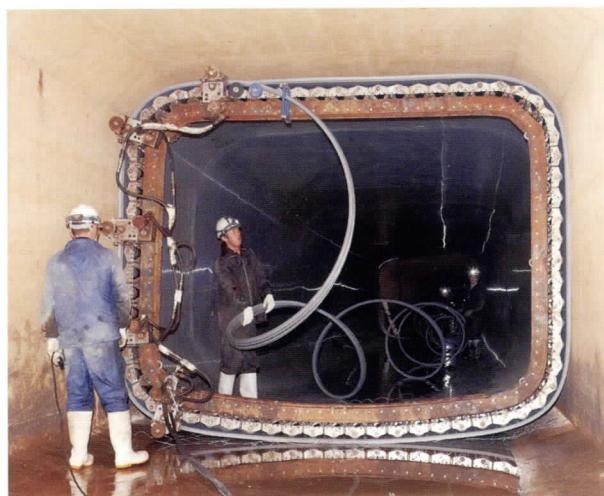
耐震化工事 施工時の状況（製管中）

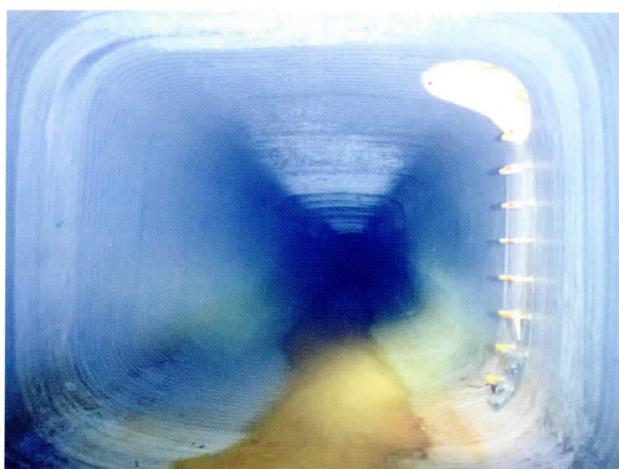
いずれの区間においても、異常が認められませんでした。この結果、SPR 工法が耐震性に優れた工法であることを証明できました。

追跡調査時の管内状況（下流管口地点全景）
