日本SPR工法協会

堺市幹線下水道管の破損事故復旧で SPR-SE工法が採用されました!

事故発生から復旧までの概略

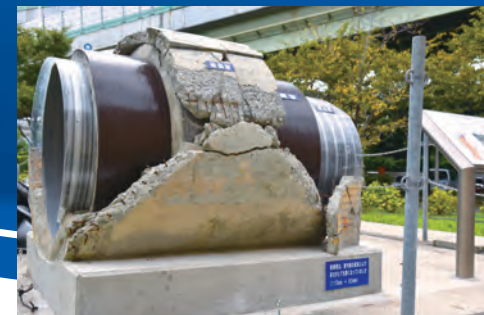
復旧の様子を実際に破損した管の一部を使用して再現

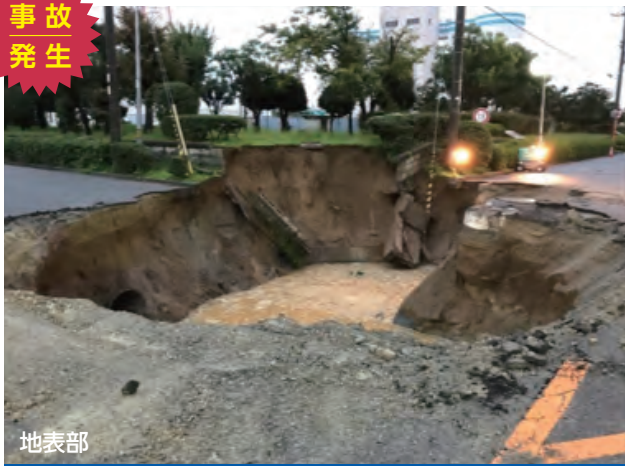
事故発生

地表部

事故当時の写真

2017年10月、今池水みらいセンター内の堺市幹線下水道管破損事故により下水があふれ、下水道の使用自粛などが発生しました。事故当時、台風21号の記録的豪雨により浸水が発生する中、緊急措置が行われ、1年余りをかけて下水道管の復旧に至りました。工事は、破損した管と同位置に、先行して鋼管を布設、次に下水が流れていても施工が可能で自立強度をもつ製管工法である「SPR-SE工法(日本SPR工法協会)」により更生されました。

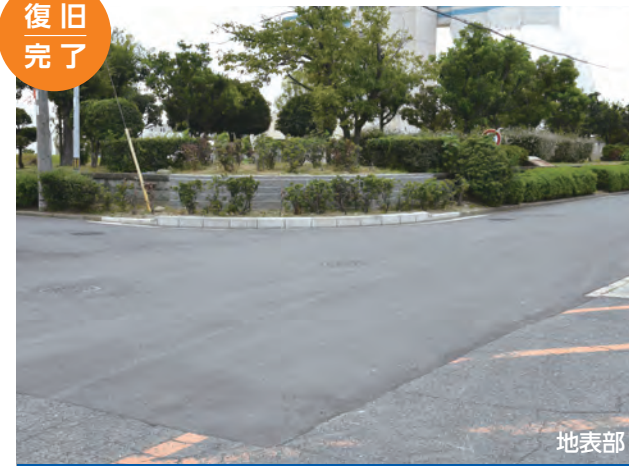
復旧完了

地表部

復旧工事施工後の写真

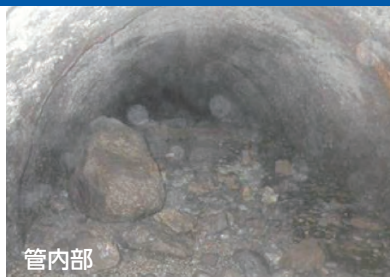
管内部

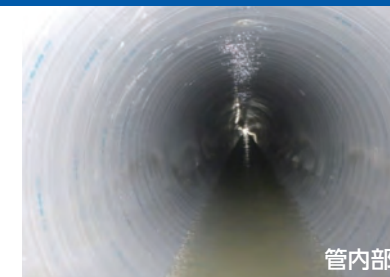
管内部
